**UNIVERSIDAD AMERICANA
FACULTAD DE ARQUITECTURA**

**ANALISIS DE LA ARQUITECTURA HABITACIONAL (A
NIVEL DE FACHADA) DEL CENTRO HISTORICO DE LA
CIUDAD DE CHINANDEGA**

AUTORA: MARIA JOSE ZACARIAS

Monografía para optar al grado de

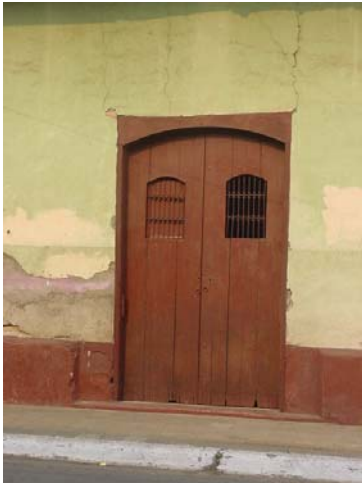
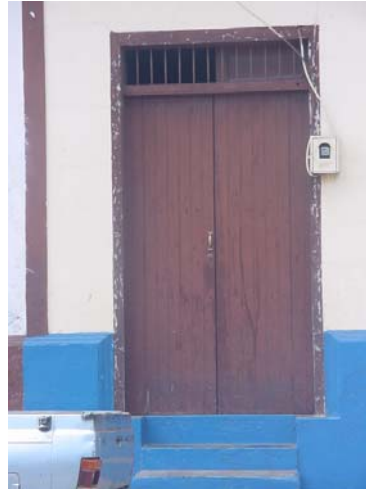
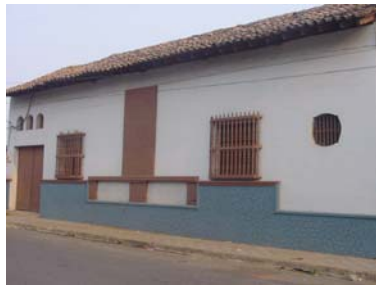
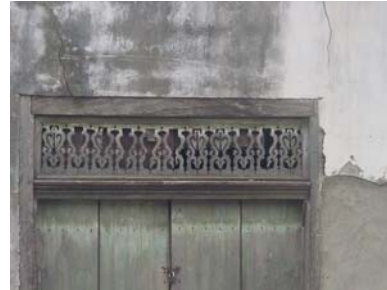
Cinco tipos de vanos: adintelada o arquivada, el arco semicircular o de medio punto, el arco rebajado, la mas difundida es la de medio punto, pues a ella responden gran numero de galerías de los patios y la mayor parte de las puertas y ventanas.

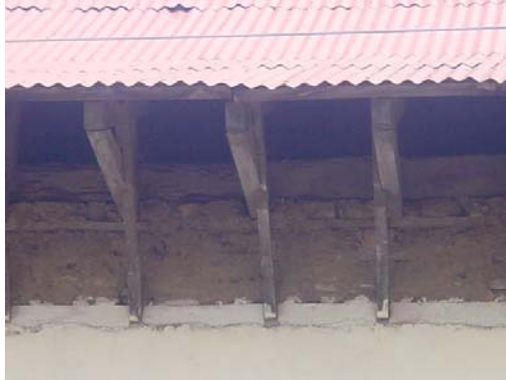
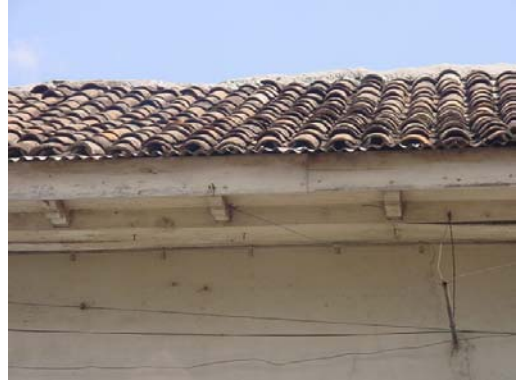
Techos: Eran de vigas de madera espaciada a unos 30 cms. Cada uno las cuales descansaban sobre una solera que distribuye las cargas a los muros y con cubierta de teja de barro, en forma arquitrabada.*

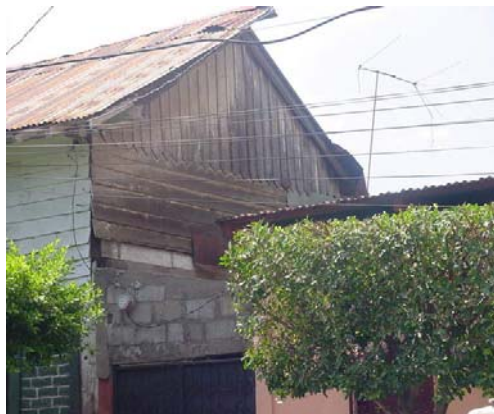
Foto No 57

Solamente el 47% de los inmuebles de la ciudad poseen cubierta de teja de barro, el 44% han cambiado para colocar hojas de zinc y el resto por otro material. Esto sucede por el mantenimiento que requiere la cubierta de teja de barro, la población opta por un material más resistente, a pesar de lo caliente del mismo.

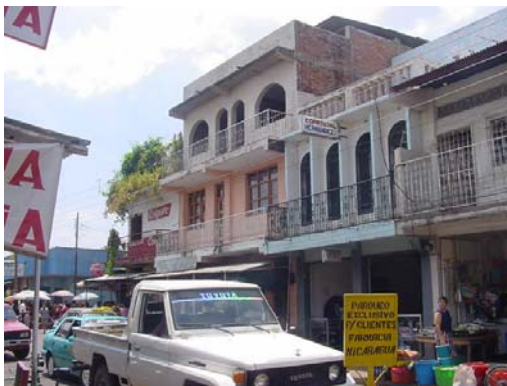
Foto No 110

Este elemento antes alineado al resto en cuanto a altura ha sido intervenido, rompiendo la armonía del conjunto.

Actualmente algunas intervenciones han convertidos inmuebles que originalmente fueron de uno o dos pisos en edificaciones hasta de cuatro piso.

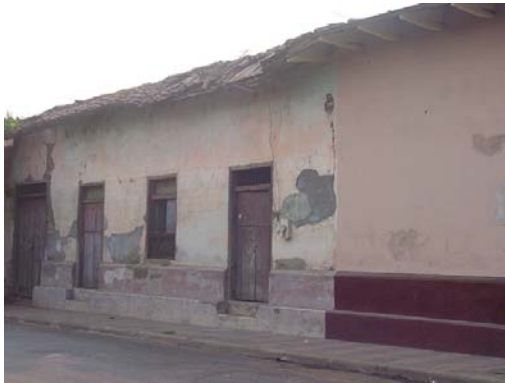
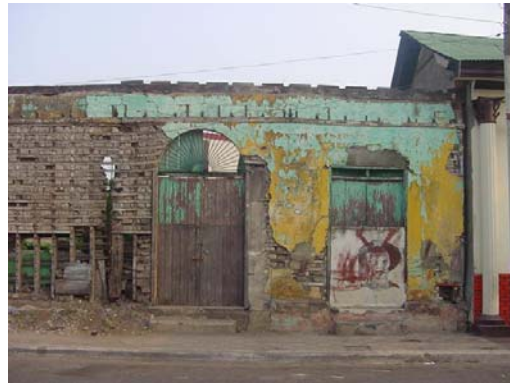
Se han colocado estas dos fachadas en ruinas y en mal estado para demostrar el sistema constructivo de muchas de las viviendas del Centro Histórico.

El sistema constructivo de madera, consiste en bases de piedra cantera entre 0.80 a 1.00 mt. De altura del nivel de piso aproximadamente, sobre esta va el forro de tablas con estructura de madera.

Tan solo el 25.4 % de las edificaciones mantienen el sistema constructivo de taquezal, el 58% de las edificaciones son de mampostería o mixto: taquezal – mampostería, etc. Solo de madera es el 9.2 % y de minifalda es el 3.8 %, este sistema consiste en una base de piedra cantera, con una altura promedio entre 0.80 – 1.00 mts de altura y sobre esta descansan tabloncillo de madera.

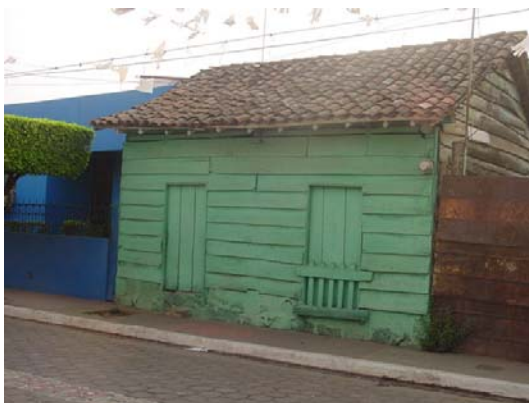
Este es un ejemplo de vivienda típica popular construida de madera y conservándose bellamente aun en su estado original.

Foto No 596
Vivienda típico popular construida de madera y conservándose bellamente aun en su estado original.

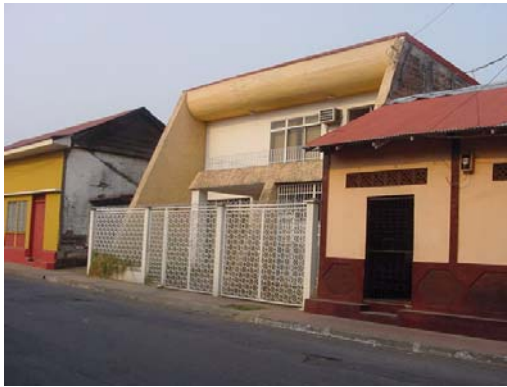
Foto No 605

La combinación de estilos arquitectónicos en secciones de cuadras es común en la ciudad.

Encontramos un predominio de arquitectura vernácula – sencilla, siendo el 40.7, el 28% es de estilo tradicional y el 25 % contemporánea – moderna. La mayor parte del estilo contemporáneo, descaracterizan la imagen urbana de la ciudad lo cual se ha acrecentado con las intervenciones sin ningún tipo de control que se han realizado.

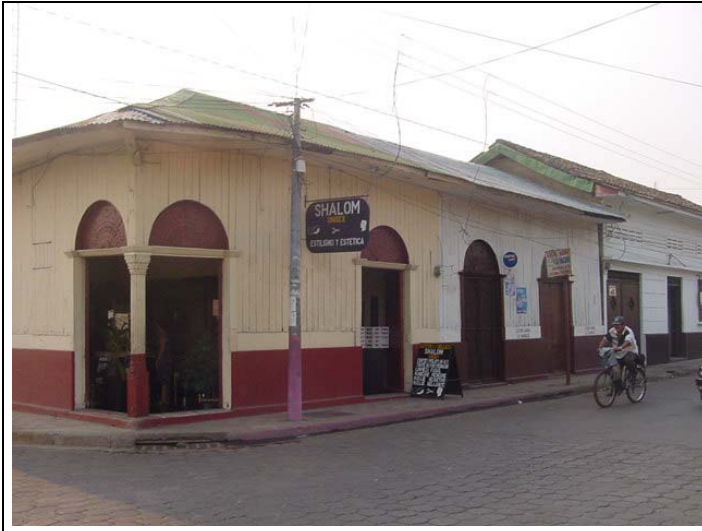
Este tipo de esquinas es característico en la ciudad, con su remate visual en las esquinas de columna de madera y capitel. Es un inmueble de madera característico de la zona.

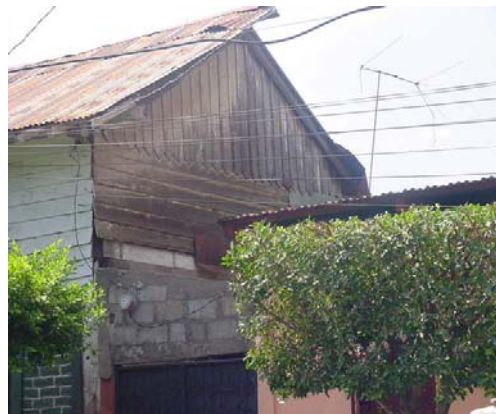
Foto No 57

Solamente el 47% de los inmuebles de la ciudad poseen cubierta de teja de barro, el 44% han cambiado para colocar hojas de zinc y el resto por otro material. Esto sucede por el mantenimiento que requiere la cubierta de teja de barro, la población opta por un material más resistente, a pesar de lo caliente del mismo.

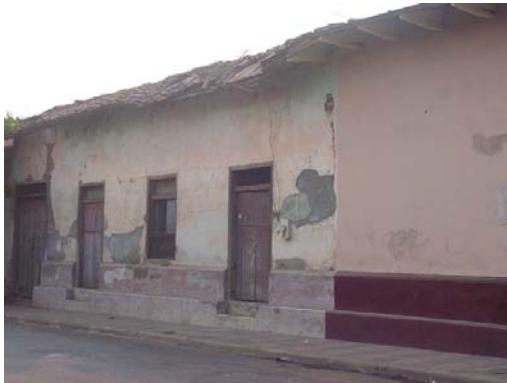
Foto No 352

Tan solo el 25.4 % de las edificaciones mantienen el sistema constructivo de taquezal, el 58% de las edificaciones son de mampostería o mixto: taquezal – mampostería, etc. Solo de madera es el 9.2 % y de minifalda es el 3.8 %, este sistema consiste en una base de piedra cantera, con una altura promedio entre 0.80 – 1.00 mts de altura y sobre esta descansan tabloncillo de madera.

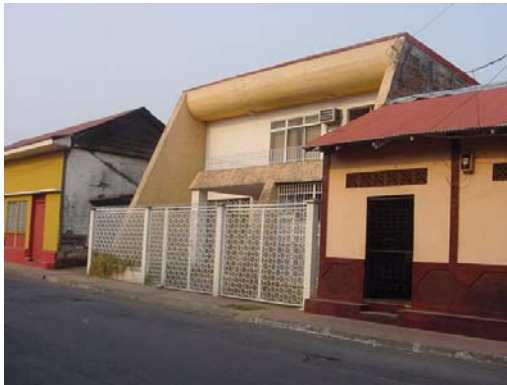
Foto No 605

La combinación de estilos arquitectónicos en secciones de cuadras es común en la ciudad.

Encontramos un predominio de arquitectura vernácula – sencilla, siendo el 40.7, el 28% es de estilo tradicional y el 25 % contemporánea – moderna. La mayor parte del estilo contemporáneo, descaracterizan la imagen urbana de la ciudad lo cual se ha acrecentado con las intervenciones sin ningún tipo de control que se han realizado.

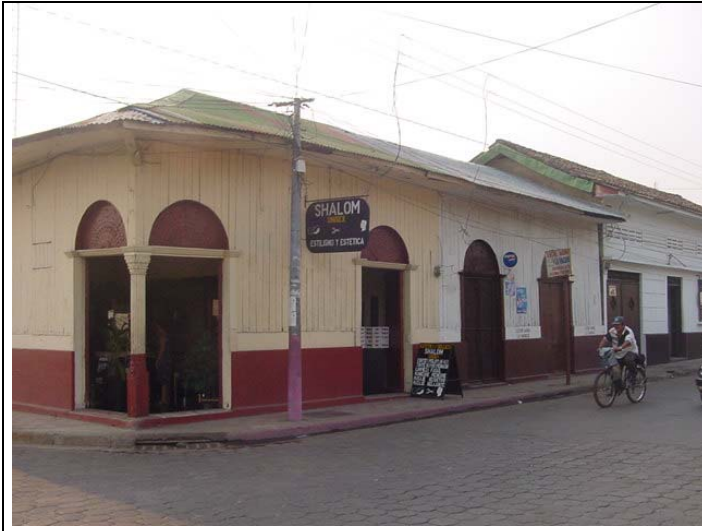
Este tipo de esquinas es característico en la ciudad, con su remate visual en las esquinas de columna de madera y capitel. Es un inmueble de madera característico de la zona.

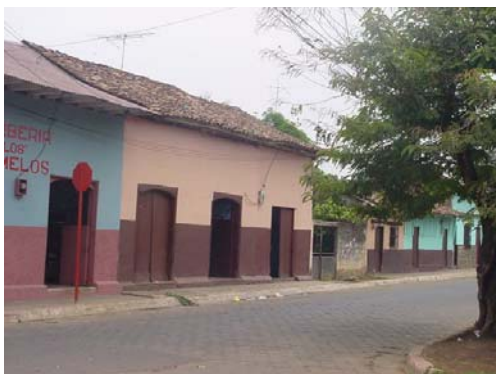
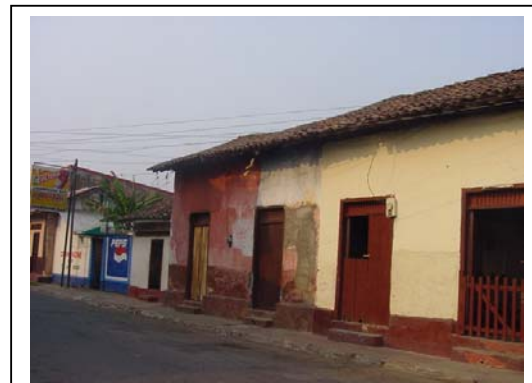
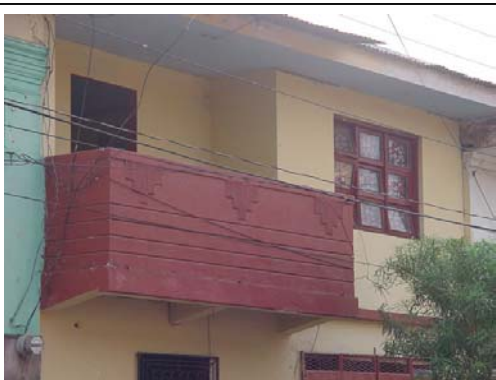
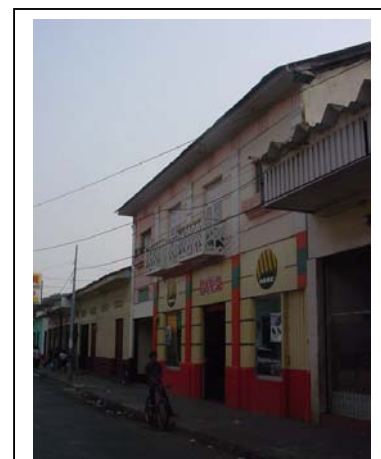
Un segundo grupo de viviendas (2%) revela el uso de cuerpos salientes: balcones, cornisas, rótulos, aleros y toldos. Soluciones que han venido rompiendo la unidad formal de la vivienda popular. Salvo los aleros y un numero reducido (3) de balcones estos cuerpos salientes son el resultado de la influencia de la modernidad, es decir la introducción de ideas foráneas, modas contemporáneas y cambios de actividades culturales como comercio. Ver fotos No 877, 603, 737, 564.

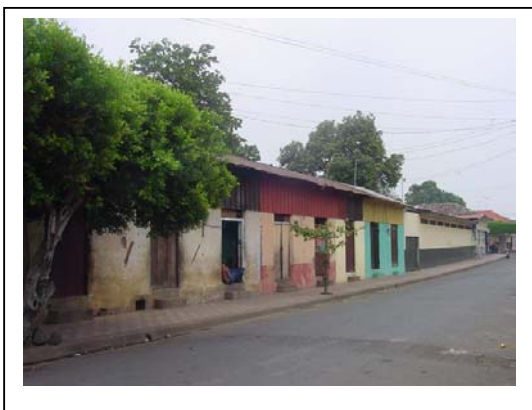
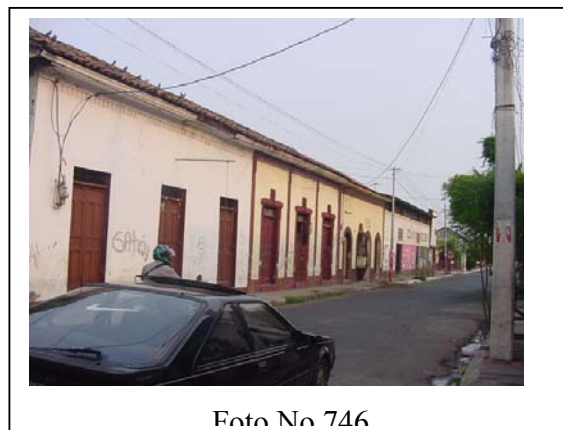
Los pobladores antiguamente se acoplaban a las alturas de las viviendas más por una tradición que por normativas constructivas institucionales lográndose con ello igualdades en las alturas de la mayoría de las viviendas, lo que proporciona imagen urbana uniforme. En León y Granada las alturas de las viviendas estaban influidas por el clima la técnica constructiva artesanal y la capacidad del dueño, estos aspectos se siguen patentes en la ciudad de Chinandega. Las igualdades de alturas y horizontalidad proporciona entre otros beneficios climáticos: temperatura interna de confort, mayor aislante térmico del clima cálido de la ciudad, ventilación regular, etc. En síntesis la horizontalidad de las viviendas obedecen a factores históricos, climáticos y constructivos. Ver fotos No 485, 746.

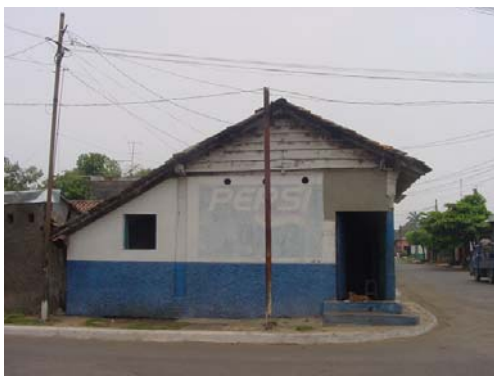
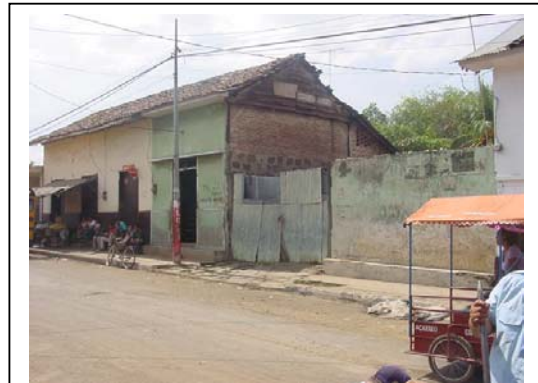
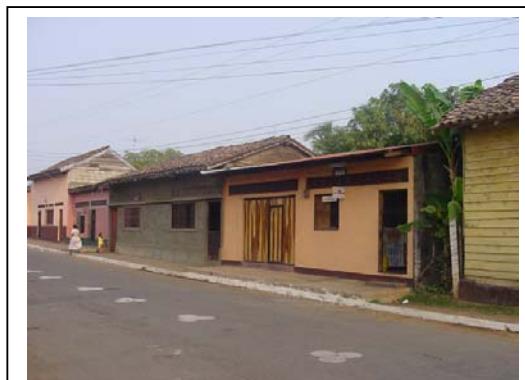
Las viviendas no ofrecen novedades en el juego de techos y esto es por efecto de seguridad de la evacuación de las aguas pluviales de una forma técnica pragmática, el cual mantuvieron la tradición de techo a dos aguas. Estas no ofrecen una composición rítmica de techos o volúmenes si no una aguda monotonía de juegos de techo; a pesar de ello hay que destacar que aún se conservan tradiciones que se remontan a tiempos de la colonia en América. En síntesis los techos a dos aguas obedecen a factor económico, constructivo y la efectividad para la evacuación de las aguas de acuerdo a su pendiente. Ver fotos No 868, 34, 313.

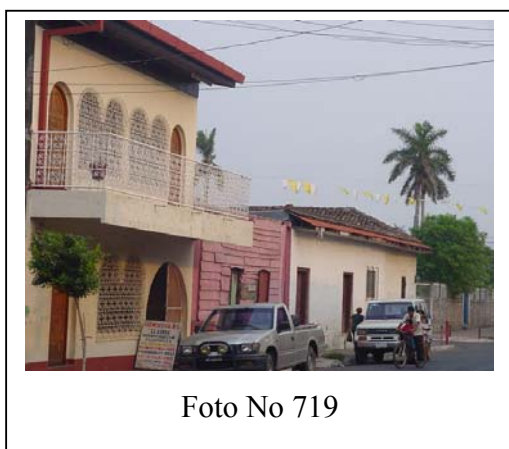
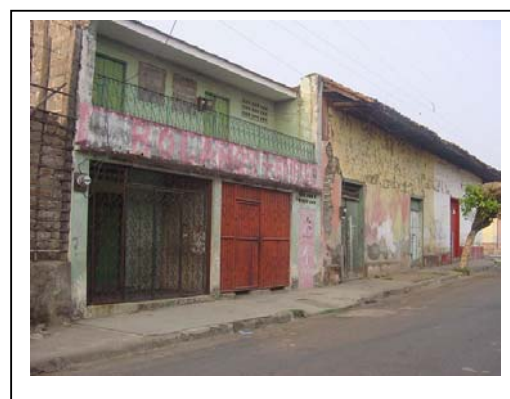
En Chinandega casi todas las viviendas que se han construido de dos niveles proyectan un alto contraste en tamaño, formal y estilo, debido a falta de regulación, cambios de usuarios y cambio de función. El mayor problema no se encuentra en el contraste sino en el rompimiento de la unidad habitacional de la arquitectura popular. Hablando en términos estructurales estas viviendas cuyas alteraciones no han sido debidamente estudiadas poseen problemas en su estructura lo que trae consigo unos factores que repercuten en sus fachadas, acabados y que aceleran el deterioro del inmueble hasta llegar en casos severos a su colisión. En síntesis las casas de mencionadas razones históricas, constructivas económicas y funcional. Ver fotos No 719, 375.

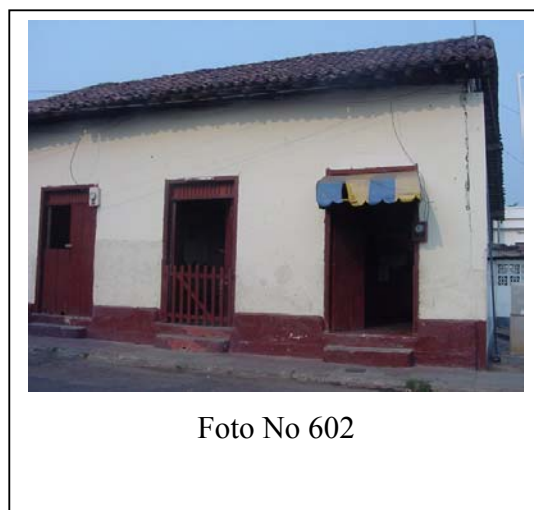
En la foto número 602 se puede observa ritmo por medio de la repetición a distancias iguales, de elementos similares, tales como son los vanos, que generalmente están integrados por puertas de dos hojas, y elaboradas de madera tallada.

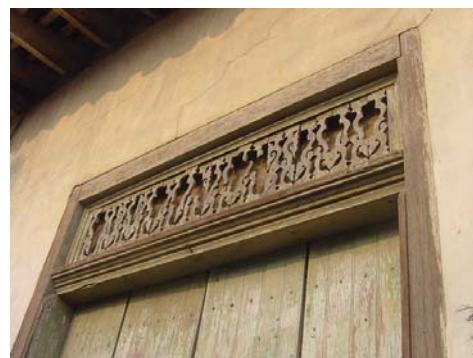
Foto No 614

La utilización de celajes en la parte superior de las puertas crea ritmo en las fachadas y enfatizan las alturas de las mismas, ya que este se repite en cada una de las puertas que permiten unidad en el diseño. Estos elementos no solo se limitan a una función estética, mas bien proporcionan funciones arquitectónicas al proveer de ventilación e iluminación el interior de la vivienda. Las variaciones de esta giran en

torno a dos formas básicas rectangulares o bien en forma de arco de medio punto. Ver foto No 614.

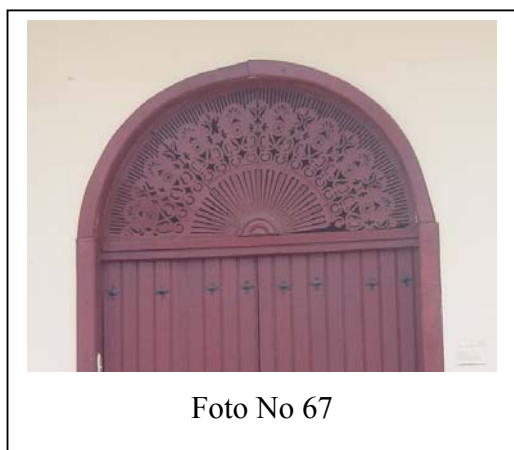
Los colores en los que son pintados, responden a estilos tradicionales; estos son pintados en muchos casos en tonos naturales y en otros se resaltan en un colores contrastante con el de la vivienda.

Cabe mencionar que debido a la falta de mantenimiento muchos de los celajes de madera han sido sustituidos por hierro forjado; ya que ello implica menores cuidados y costos en su elaboración y mantenimiento.

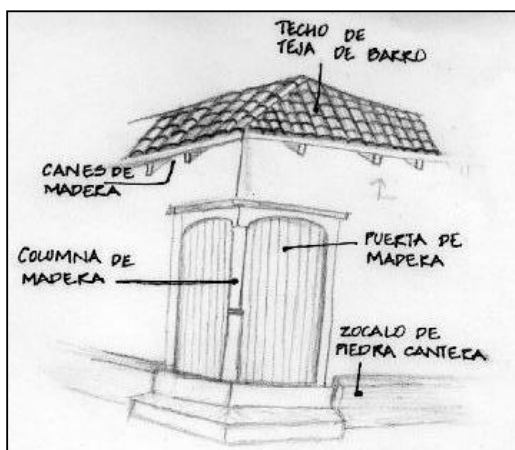
Un rasgo particular al momento de analizar la arquitectura con influencia colonial, son las esquinas punta de lanza, que rematan la esquina con una columna central de madera labrada y una puerta a cada lado, estas columnas generalmente son sencillas y no poseen mucho trabajo suntuoso, ni elaborado de carpintería, tal y como se puede observar en la foto numero 104, 868,876, 402.

Cada una de ellas es utilizada como acceso. Asimismo suprime de su diseño el uso de ventanas para dar paso a la puerta esquinera y las otras laterales.

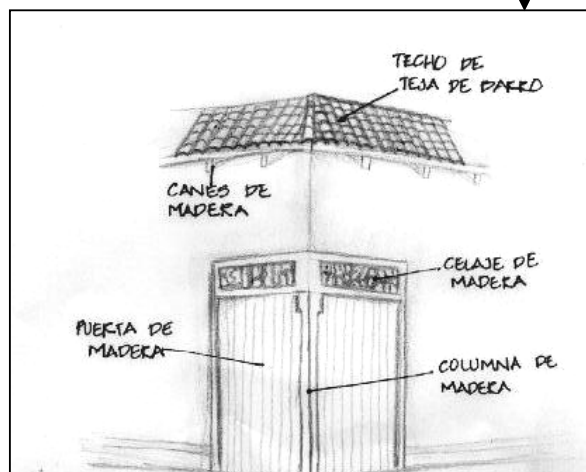
Una variación de las esquina de “punta de lanza”^{*} es una solución que de igual forma, rematada con una columna de madera y con dos puertas (una a cada lado) diferenciándose de la anteriormente descrita por las que puertas se encuentran rematadas por un celaje de madera.

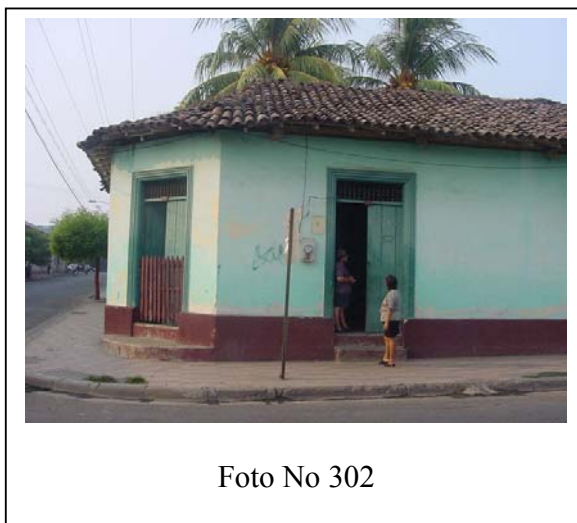
Foto No 302

Otra forma de rematar las esquinas conocida como esquina achaflanada, cuyas características reside en un corte del ángulo de 90 grados con un chaflán en el que se coloca una puerta que responde al acceso principal de la vivienda que comúnmente se encuentra rematada en la parte superior por un celaje bien trabajado de madera, que es enfatizado por la utilización de gradas en las puertas de acceso. Ver foto número 302, 529

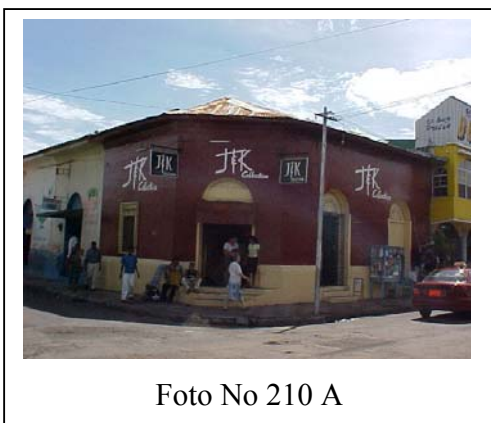
Foto No 210 A

La función principal de las esquinas es ser utilizadas como acceso principal de la vivienda. Esta a su vez muestra la simetría con que cuentan algunas de las casas esquineras. Ya que hacia ambos lados de la calle presentan una igualdad de elementos, que por lo general son puertas, con las mismas características en dimensiones, acabados, materiales y funciones.

Los ejemplos de las fotos 210A y 607 son dos de los muchos que se encuentran en varias de las esquinas de la ciudad.

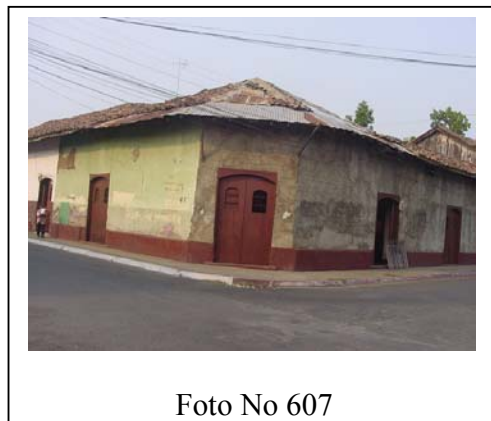
Foto No 607

Así pues en la zona de estudio encontramos gran parte de las esquinas características urbano colonial posee un acceso de puertas de doble hoja de madera, en la parte superior, la remata un celaje labrado en madera. Este elemento permite jerarquizar los accesos de las viviendas además de crear un eje simétrico

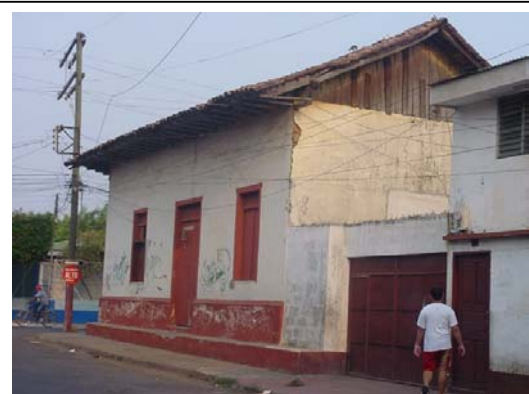
Foto No 351

Debido al material con que construían las viviendas, la altura es un rasgo muy representativo de la arquitectura con influencia colonial. El promedio para una vivienda de una planta, según lo estudiado, es aproximadamente de 4 a 5 metros, como se puede observar en la foto número 351, 877, 664.

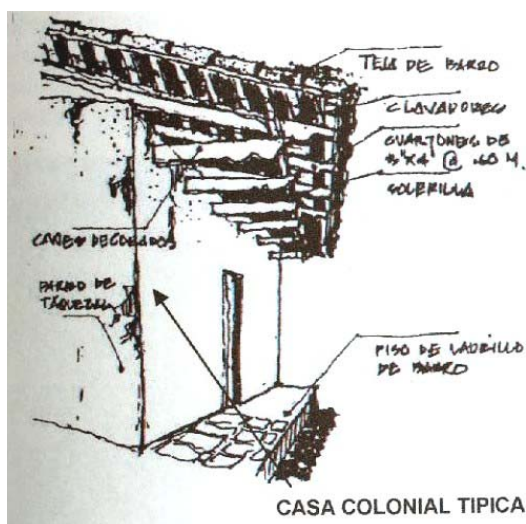
La cubierta de techo generalmente es de teja de barro, con una estructura de madera, con canes sencillos y usualmente es de dos aguas. Los aleros, a pesar de no sobresalir mucho sobre las aceras, generalmente son un elemento decorativo para las fachadas que permiten establecer una relación a nivel de planta con la acera inmediata a la vivienda; motivo por el cual parte de los elementos a ser individualizados son las aceras y aleros.

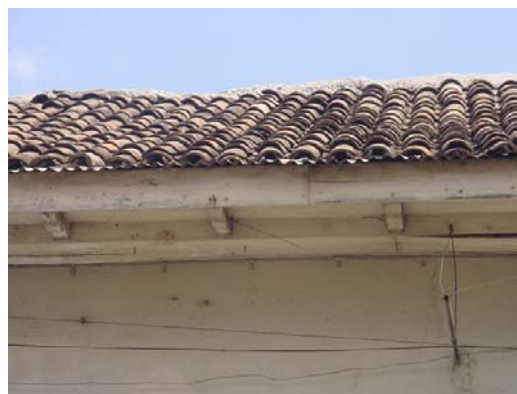
Foto No 97

En la foto número 97 se observa como el alero forma parte fundamental de la fachada y en muchos de los casos lo que puede ser unos simples canes, se convierten en elementos decorativos para la fachada.

El apoyo horizontal que se utiliza para el techo se conoce como can y es de madera, frecuentemente son estructuras lisas y sencilla que conservan el color natural de la madera, sin embargo existe piezas con formas curvas y un gran trabajo artesanal que ayudan a resaltar la importancia de este elemento.

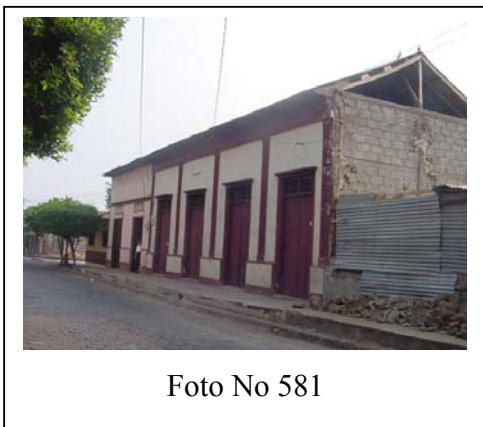
Foto No 581

Así mismo encontramos un ritmo por medio de la repetición de elementos similares y a distancias iguales. En lo que antes era una fachada sencilla y simple ahora se observan, como influencia del Art Decó, molduras verticales y horizontales que marcan un ritmo, al igual que las puertas, sobresaliendo de las fachadas. Estas por lo general son colocadas en el espacio que se encuentra entre

las puertas, formando una especie de marco alrededor de ellas. Ver foto número 581, 687, 235,119.

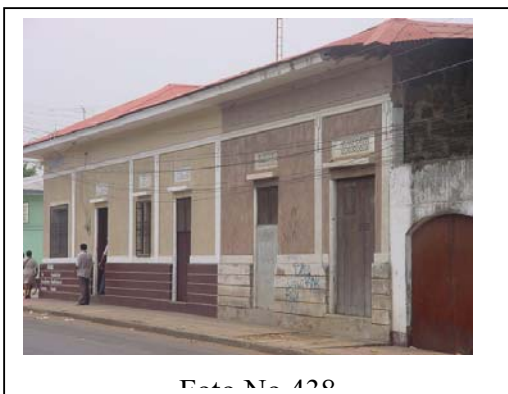
Foto No 438

Como se puede observar en las fotos número 438 y 88, las fachadas largas con ritmo y equilibrio en ellas, es una característica que se observa a lo largo del área de estudio. En estas fotos se observa como se mantiene la misma altura y la repetición de puertas que se observa en las viviendas con influencia colonial, así mismo se pueden observar nuevos elementos como las molduras sobre las puertas y las texturas sobre el zócalo.

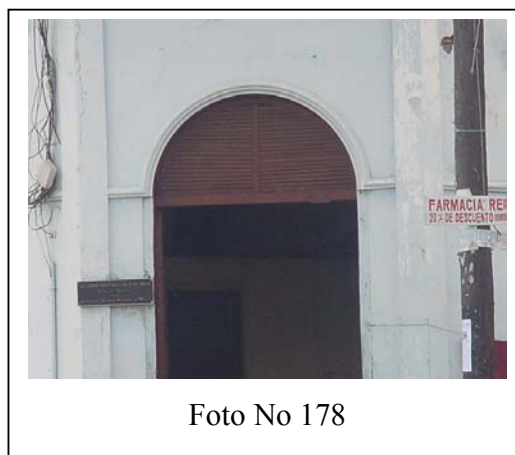
Foto No 178

Otro elemento que se encuentra presente es la utilización de celajes o bien de frisos, observando debidamente que en algunos de los casos se utiliza una interpretación diferente del mismo, pero con igual función. Ver foto número 178.

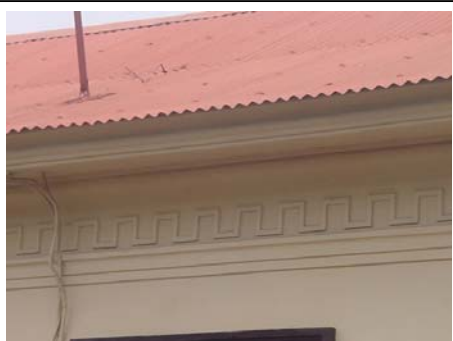
Foto No 837

En lo que respecta a las molduras, esta es simplemente decorativa, son de formas geométricas simples y siempre resaltan en el diseño. Ver fotos número 785 y 837.

Estas generalmente son elaboradas con el mismo material con el que fueron construidas con las viviendas, y colocadas en la parte superior de las mismas.

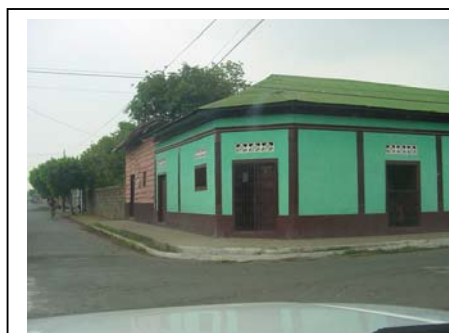
Foto No 958

Como se observa en la imagen 958 las molduras son simplemente decorativas.

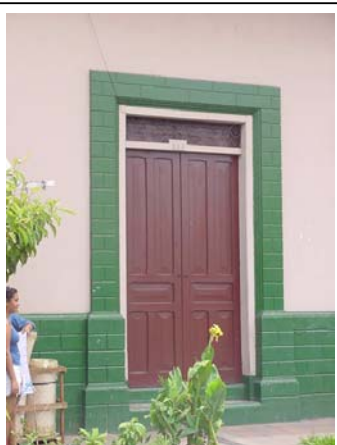
Foto No 194

Las molduras alrededor de las puertas, las que siguen conservando el ritmo, es un elemento arquitectónico que se encuentra mucho en las viviendas del área de estudio. Por lo general estas se encuentran pintadas en un color diferente al de las paredes y con texturas distintas, ayudándoles a sobresalir en las fachadas. Ver fotos número 194, 557 y 582.

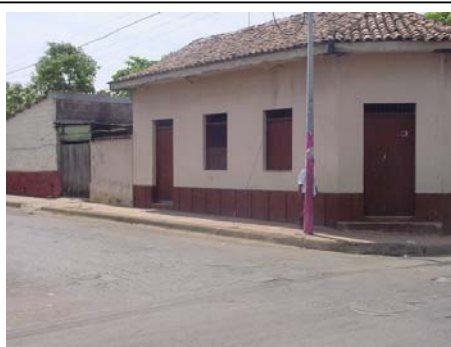
Foto No 51

Estas generalmente son rectangulares y son construidas al mismo nivel que el de las puertas.

Ver foto número 51,337, 593,321.

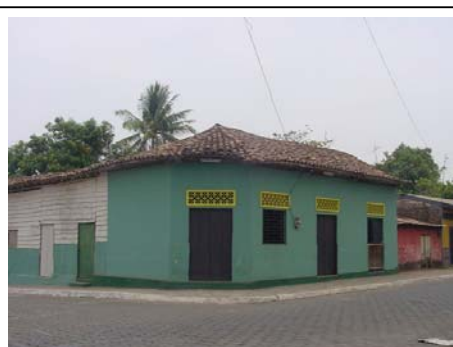
Foto No 451

De la misma manera que las puertas, a las ventanas se les colocan los mismos elementos en la parte superior, conllevando así a que se conserve el equilibrio en las fachadas. Ver foto numero 451.

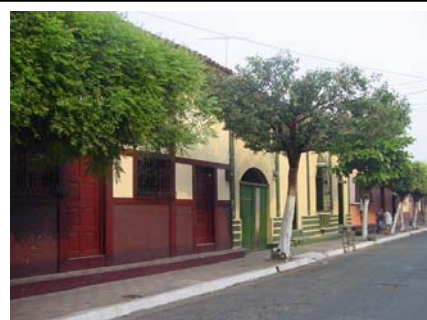
Foto No 668

Continuando con la tradición y con la influencia de la arquitectura con influencia colonial que se encuentra en la ciudad, la utilización de el zócalo es retomado, con la diferencia adicionalmente presenta elementos del Art Decó y lo que en origen era un elemento sencillo, plano y simple, se modifica y enriquece con la utilización de texturas, molduras y materiales. Ver fotos número 668, 888 y 912.

Creándose fachadas mas cargadas y elaboradas dentro de una reinterpretación del estilo colonial influenciados con varios elementos decó; que en si no atienden a un grado de pureza de acuerdo a su estilo.

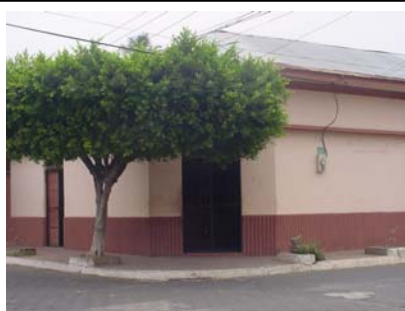
Foto No 912

En las fotos número 912 y 888, se observan como dos tipos de tratamientos distintos (la fachaleta y estilos) son utilizados para acabados y detalles que personalizan los de un zócalo. Así pues en términos de diseño y la repercusión de los materiales es esto; entre mas juntos y *sobrecargados estén estos elementos, enfatizados por la utilización de pinturas modernas, inciden de forma negativa con respecto al estilo imperante en la zona (colonial).

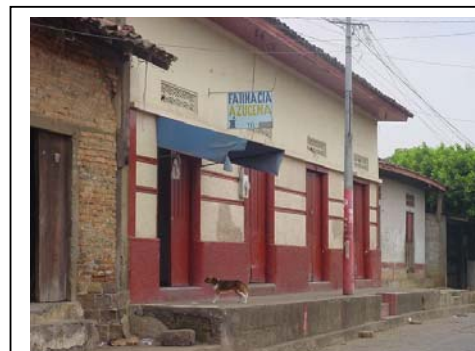
Foto No 936

El Art Decó, por medio de la utilización de franjas con elementos similares que se encuentran en las fachadas (puertas, ventanas). Acentúa el ritmo y simetría ocasionada por las líneas, horizontalidad, molduras y friso, ocasionando que las fachadas tengan continuidad pese a que estas se encuentran mas cargadas que las fachadas originales coloniales. Ver fotos número 547, 840 y 936.

Las molduras, son pintadas en un tono distinto al de las fachadas, causando así que realcen mediante un contraste de formas verticales (puertas, techo, molduras) con las horizontales y una serie de acabados que responden a materiales, colores matices y texturas.

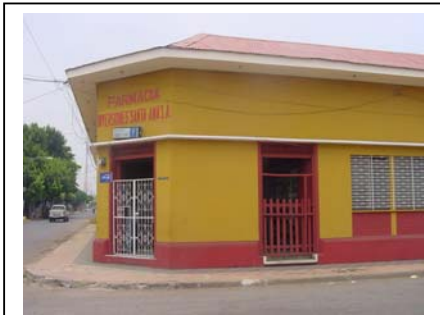
Foto No 534

Ya no solamente son las sencillas esquinas achaflanadas, ahora se observa una esquina con las molduras típicas del Art Decó, que resaltan su jerarquía de acceso, herencia de lo colonial. Las molduras también se pueden observar no solamente alrededor de las puertas, si no también como remate de los techos.

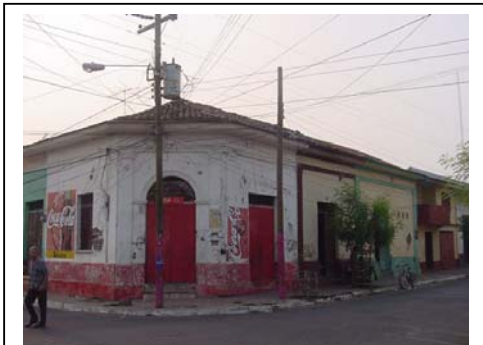
Foto No 733

Al igual que la esquina achaflanada, también se observa la esquina de doble puerta, que terminan con una columna de madera.

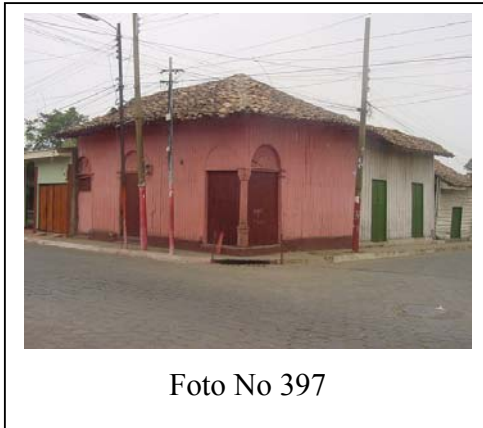
Una variación de la esquina de doble puerta, es la esquina de doble puerta con la diferencia de que esta posee un celaje en forma de arco de medio punto. En este caso, de igual manera terminan con una columna de madera, pero es una columna un poco mas trabajada y siempre el celaje esta hecho de madera.

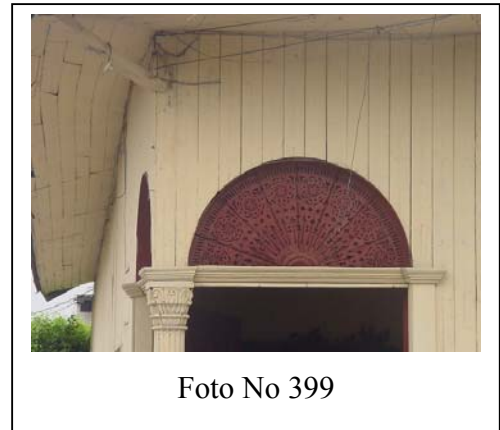
La utilización de esquinas curvas en una características que resonde a la influencia del art deco hereda o influye en varias de las viviendas esquineras de la nueva arquitectura.

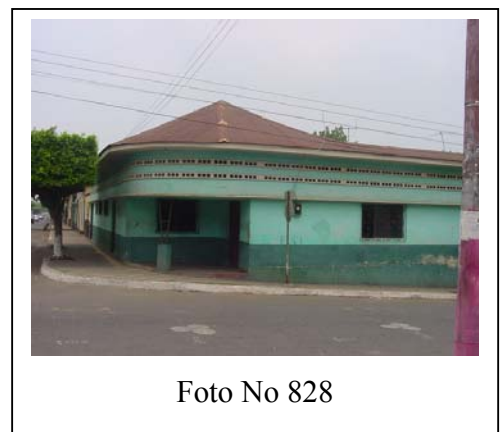
Su puedo observar en un par de vivienda, como la esquina curva, característica del Art Decó, tuvo una pequeña influencia.

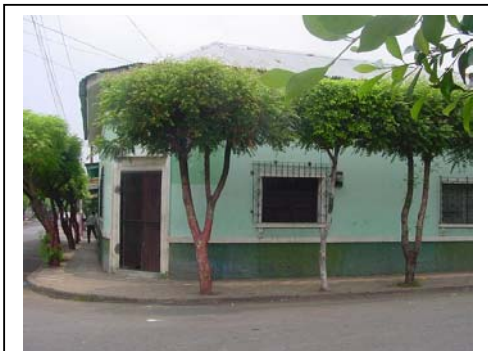
Foto No 440

En ambos casos se observa como la utilización de molduras es parte de la construcción, y como es utilizada en la parte superior de las puertas, dando jerarquía al acceso principal.

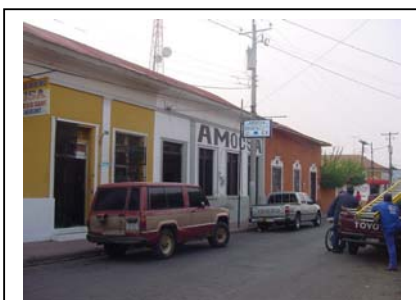
Foto No 687

En la foto número 687 se observa la continuidad por medio de las puertas y molduras a lo largo de la fachada.

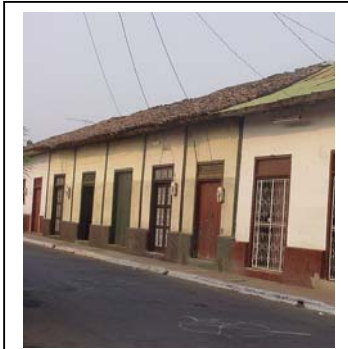
Foto No 612

Por medio de las alturas repetitivas se puede observar una continuidad en las fachadas de las viviendas.

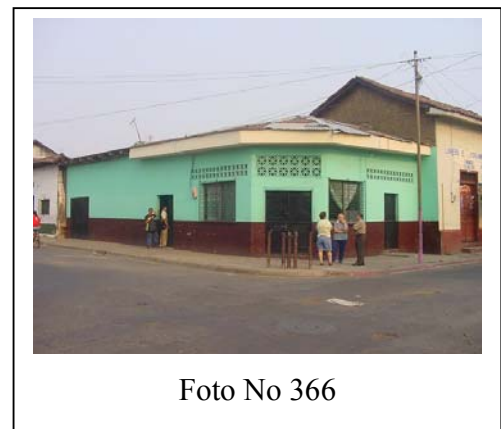
Foto No 366

Por otro lado se debe de mencionar que debido al cambio de materiales, al momento de construir, se observan un cambio en las alturas, que tradicionalmente se conservan, así pues se sustituye la teja, por plycem o zinc y se utilizan muros menos gruesos como es la mampostería.

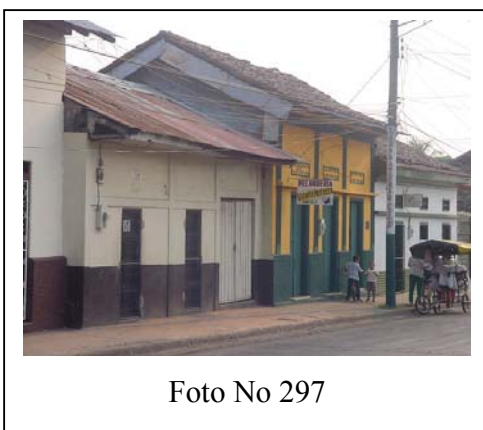
Foto No 297

Esto a causado que a lo largo de la zona de estudio se observen un rompimiento de continuidad en las alturas de las viviendas, sin embargo la continuidad en las fachadas sigue predominando, como se observa en la foto número 297.

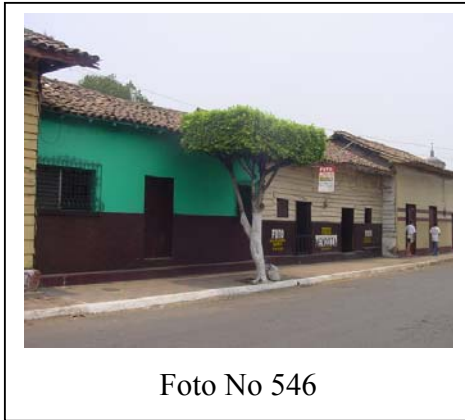
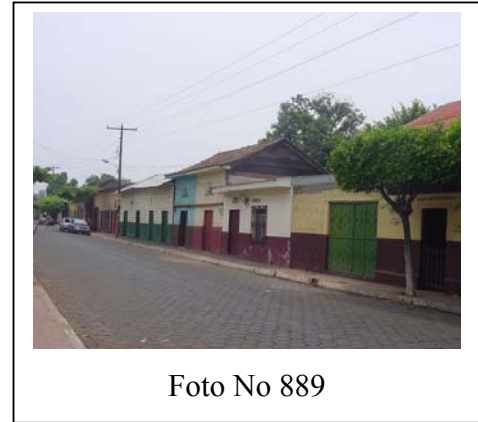
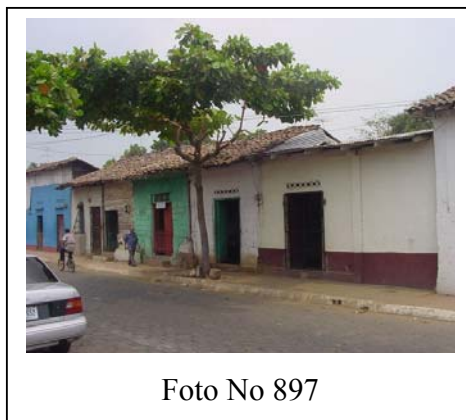
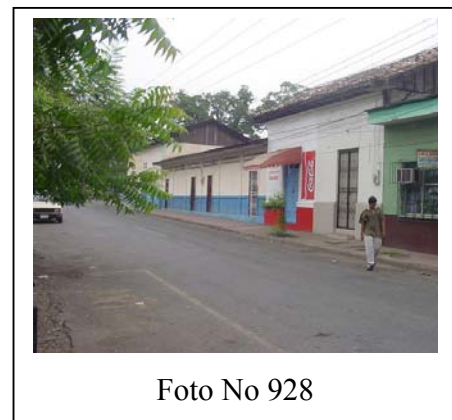
La diferencia de alturas en las viviendas en muchos de los casos es un poco más notoria debido a la diferencia de materiales utilizados en el techo, ya que las pendientes no siempre son las mismas, sin embargo se pudo observar continuidad en las fachadas a lo largo del área de estudio.

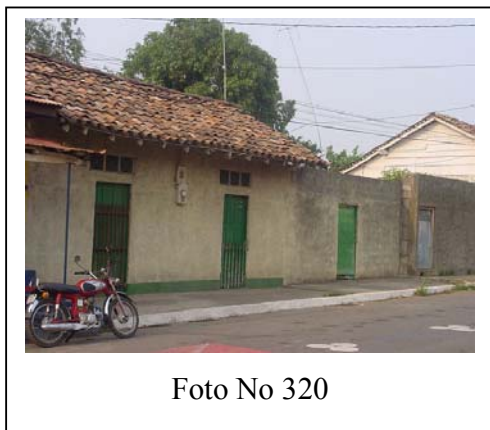
Para la realización del techo, se sigue utilizando, en la mayoría de los casos la teja de barro. Con una estructura de madera y generalmente el techo es a dos aguas, con un pequeño alero que sobresale en las aceras. Característica de la arquitectura colonial.

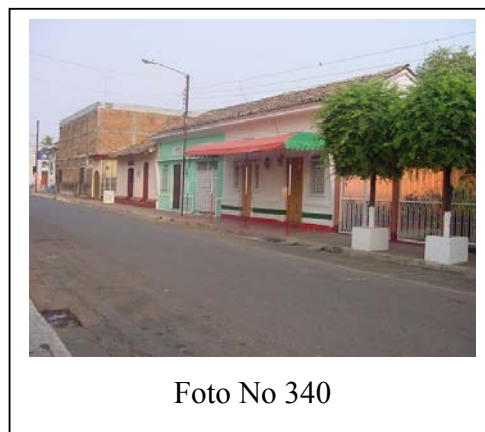
Sin embargo cabe mencionar que en los últimos años y debido a la falta de mantenimiento, en muchos de los casos la teja de barro ha sido remplazada por el zinc, aunque siempre conservan la estructura y pendiente. Una de las principales causa de esto, es la falta de mantenimiento que se les brinda a las estructura de madera que soporta el pesado techo de tejas, causando esto la debilidad del mismo ocasionando el cambio de material de techo. En casos muy excepcionales se incurre el uso de losa.

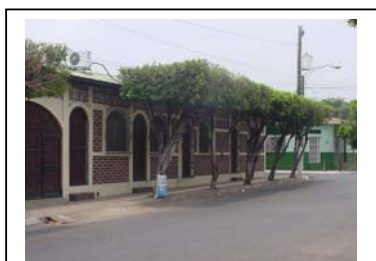
Foto No 541

La mayoría de las viviendas que se observan son de una sola planta con una altura promedio de 3 a 3.5 metros como máximo. Ver fotos número 541, 587 y 593, 476, 501, 839.

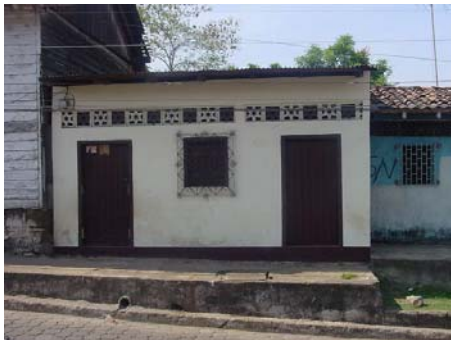
Foto No 2

Las puertas de esta viviendas generalmente son de una sola hoja y elaboradas de madera, con una altura aproximada de 2 metros. Ver foto numero 2.

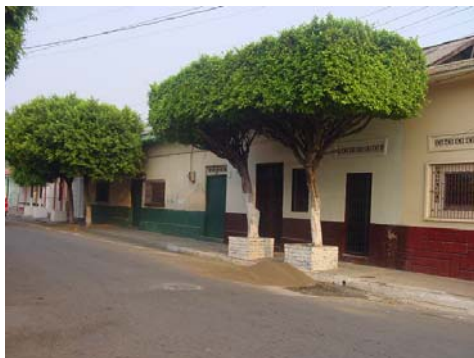
Foto No 338

Una característica particular que poseen, es el acceso, ya que normalmente poseen más de un accesos (generalmente dos), lo que se considera como influencia de la arquitectura colonial existente en la zona. Ver imágenes.

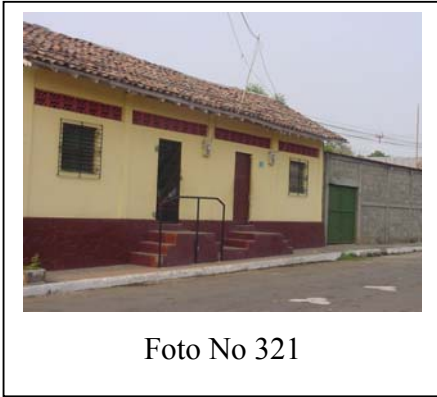
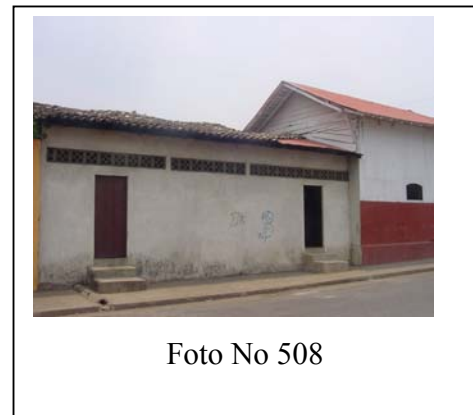
La utilización de los frisos se sigue haciendo presente en esta nueva arquitectura por medio del uso de bloques decorativos, estos a su vez cumplían la misma función de celaje, que era

proporcionar iluminación y ventilación al interior de la vivienda. Ver foto número 321 y 508.

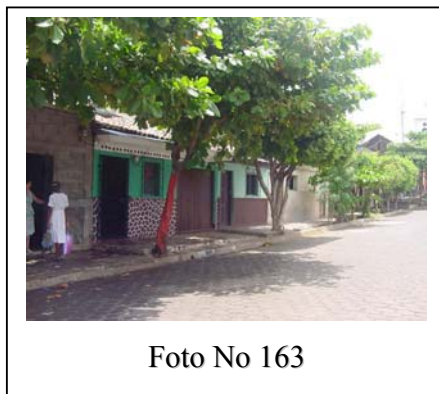
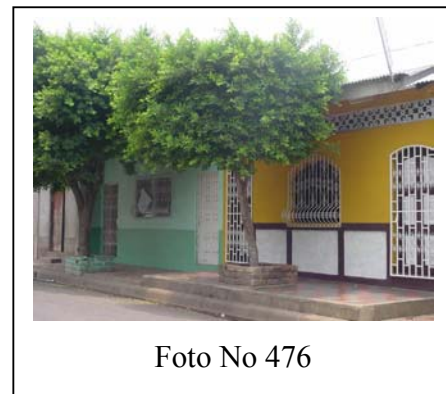
Con respecto al zócalo se continuó con la tradición y lo que antes era un elemento constructivo se convirtió en un elemento ornamental, pero sin embargo se continuó la tradición y en las fachadas se observó un elemento saliente, con textura o molduras, en la parte inferior de las mismas y es lo que simula o representa a un zócalo, con la diferencia que recibió distintas texturas y esto es de acuerdo al dueño. Es decir que este elemento ornamental que se observa en a parte inferior de las viviendas y que es semejante al zócalo, obedece a un factor de tradición y estética.

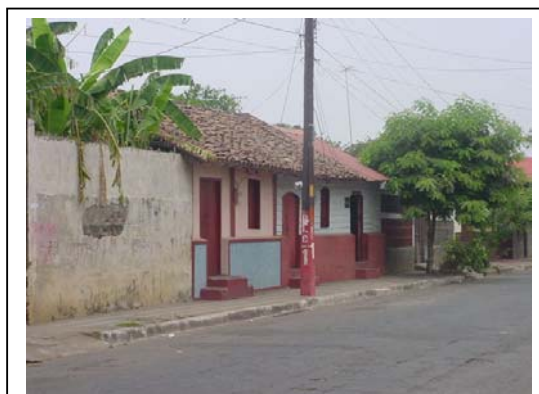
Foto No 421

Los materiales de techo que más son utilizados en estas viviendas son la teja y el zinc, sin embargo en muchos casos se observan viviendas con la estructura de techo para teja, pero que han sido sustituidas por zinc. Ver fotos número 421, 897, 853, 475, 316, 859, 722.

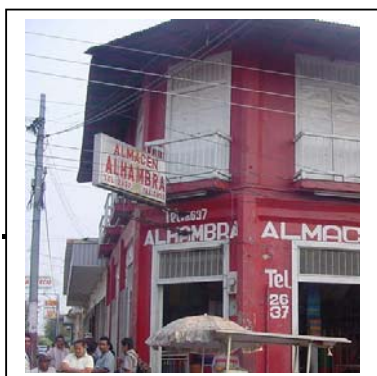
Vivienda: No 560

Es una construcción con una arquitectura popular colonial, ya que cuenta con elementos característicos del mismo como fachadas simples, repetición de elementos, utilización de molduras y la presencia de canes.

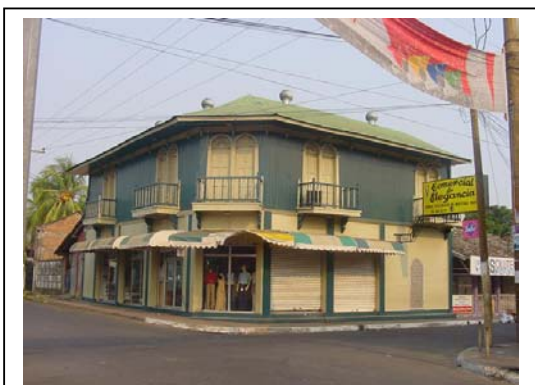
Foto No 268

Esta construcción en sus inicios era utilizada solamente como vivienda, sin embargo, debido a los cambios y evoluciones por las que ha pasado la ciudad, su uso inicial tuvo que cambiar; y es por ello que actualmente cumple dos funciones, la comercial y la de vivienda, ocasionando cambios drásticos en su arquitectura.

En la parte inferior de la vivienda se encuentra modificado el elemento original de construcción, el cual era la madera. Como se menciona anteriormente, esta construcción cumple con dos funciones, la de vivienda y la comercial. Siendo esta última el motivo por el cual sufriera estos cambios tan drásticos. En cada una de las tres fachadas se puede observar el daño que se causó al momento de dicha intervención. Se utilizaron materiales distintos a los originales, como es el concreto y el vidrio, para la elaboración de las paredes y las ventanas.

En la parte superior, a diferencia de lo que se ha podido venir observando, se presentan cinco pares de puertas de madera labrada, cada una separada y enmarcada por molduras de madera. Como característica de la puerta en la arquitectura con influencia colonial, en su parte cuenta con un celaje de madera y en forma de arco de medio punto.

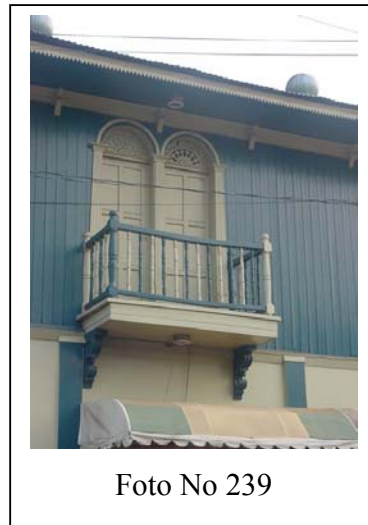
En la parte inferior de los balcones se pueden observar un par de los elementos decorativos, elaborados de madera, conocidos como mensulas, los que dan un atractivo visual y un poco mas de carácter a cada uno de los balcones.

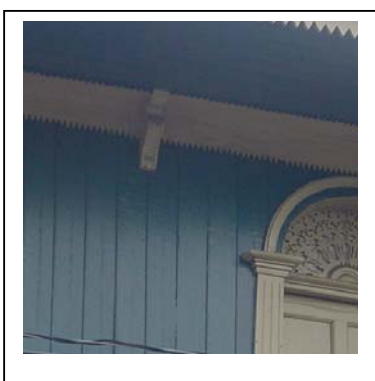
En la planta alta, donde se unen el alero con la pared se encuentra una franja decorativa de madera, con un remate en forma de zigzag; y como complemento y siguiendo con la repetición de elementos encontrados en los balcones, a lo largo de la franja se observa la implementación de mensulas de madera, con un poco menos de trabajo.

De igual manera se observa como el alero es rematado con una moldura de madera similar a la franja, ayudando así a que la estructura de techo quede descubierta y evitando que se observen los canes.

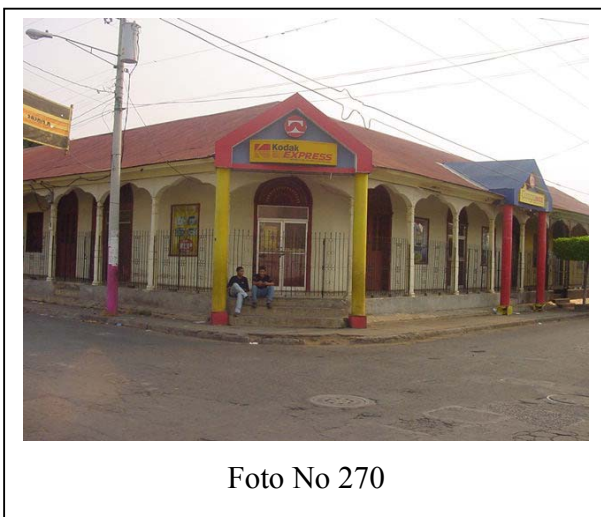
Vivienda: No 270

La particularidad de las fachadas de esta construcción, es que se encuentra enmarcada por corredores, característica típica de la arquitectura colonial y que no se encuentra en ninguna del resto de viviendas del área de estudio.

Se observan fachadas sencillas, con prolongación y un ritmo ocasionado por la repetición de elementos, como son las puertas y arcos que rodean a los corredores. Y como consecuencia del cambio de uso, se le implementaron dos frontones, los que alteran por completo sus fachadas, ya que poseen una arquitectura diferente a la de construcción original.

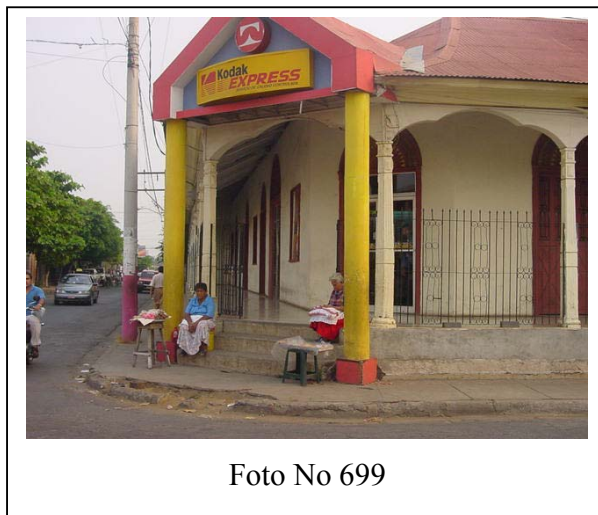
Foto No 699

Cada una de las puertas que se observan en las fachadas posee el típico celaje de madera en forma de arco de medio punto, continuando así con el ritmo que se logra con las puertas.

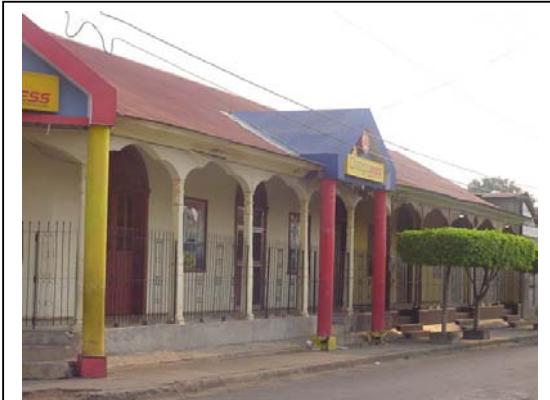
Foto No 271

Como ya es usual, el material original de techo, teja de barro, fue sustituido por el zinc. Sin embargo, al igual que en muchos otros casos, la estructura de techo original se conserva, y esto se puede notar al momento de observar la pendiente que posee el techo actual. Sin embargo esta no se puede observar a simple vista.
