**UNIVERSIDAD AMERICANA
FACULTAD DE ARQUITECTURA**

**ANALISIS DE LA ARQUITECTURA HABITACIONAL (A
NIVEL DE FACHADA) DEL CENTRO HISTORICO DE LA
CIUDAD DE CHINANDEGA**

AUTORA: MARIA JOSE ZACARIAS

Monografía para optar al grado de

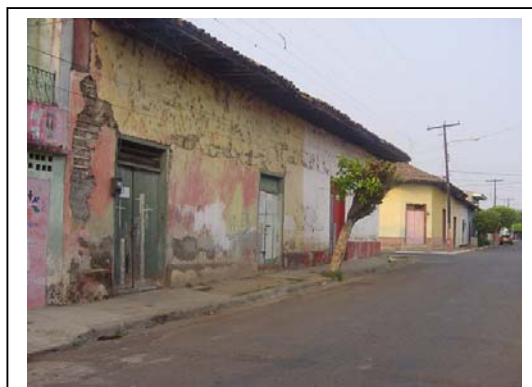
Foto No 376

El legado que conforma lo que llamamos centro histórico de la ciudad de Chinandega, quedo plasmado al haber erigido esta ciudad con sistemas constructivos muy antiguos, de características singulares, utilizando materiales orgánicos en su construcción (madera y tierra)

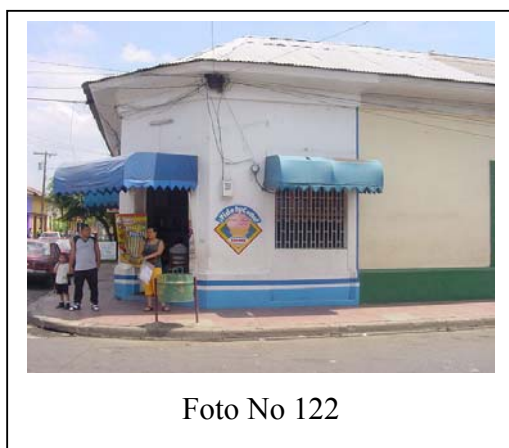
Foto No 122

Estas modificaciones son debido a la intencionalidad por parte de un nuevo arrendatario de transformar o hacer cambios que generalmente se realizan sin la asistencia técnica necesaria, creándose así problemas estructurales

que afectan a la vivienda total. El hecho de abrir o ampliar un vano existente puede provocar el debilitamiento de dicha pared. Estas alteraciones provocan modificaciones de orden estético y urbanístico, desvalorizando la vivienda popular colonial

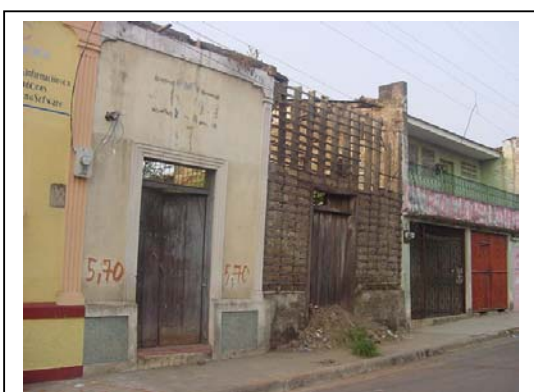
Foto No 374

Una de las principales causas del deterioro de la vivienda es la falta de mantenimiento, ocasionando que con el tiempo los daños sean irreversibles. Y es que debido al desconocimiento de los sistemas constructivos no existe la costumbre de la revisión de los mismos, conllevando a que daños menores provoquen un desastre.

Los daños en las viviendas no se dan de un día para otro, pero si avanzan irremediablemente

hasta destruirla, si no se tratan a tiempo.

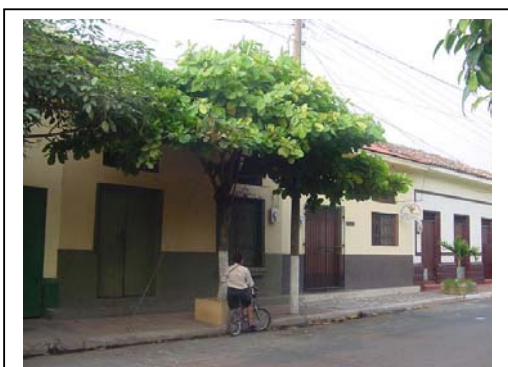
Foto No 358

Las modificaciones o alteraciones es una causa característica de la zona de estudio que provoca el deterioro de las viviendas. Uno de los más comunes es la colocación o bien la realización de ventanas, sin antes llevar a cabo un estudio determinado, con el fin de evitar causar daños estructurales

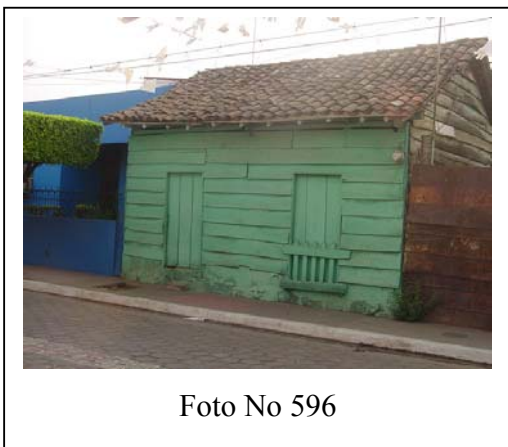
Foto No 596
Vivienda típico popular construida de madera y conservándose bellamente aun en su estado original.

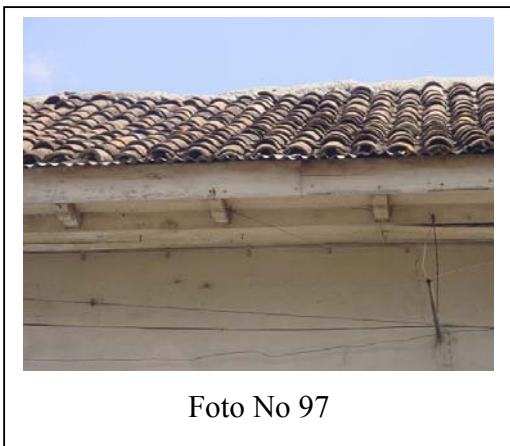
Las cubiertas se presentan de forma inclinada y con la línea de cumbrera paralela a la calle y continuando la de los edificios adyacentes.

Los elementos constructivos que forman parte de los aleros de los tejados corresponden al sistema tradicional utilizado para la arquitectura en Chinandega: “el Taquezal”, resaltase el color terracota de las tejas que crean unidad con los materiales constructivos combinados con este. Los aleros de los tejados poseen una altura, vuelo y sistema constructivo homogéneo de Chinandega. El desagüe del agua de las cubiertas

es libre en la parte frontal de la calle.

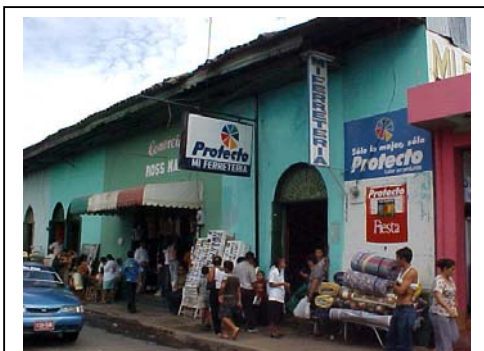
Foto No 964

El color amarillo constituye una de las opciones que se utilizan en mayor nivel, esto se debe a que los colores que imperan en la zona corresponden combinaciones con bajo grado saturación de blancos y cremas, en palabras más sencillas colores pasteles.

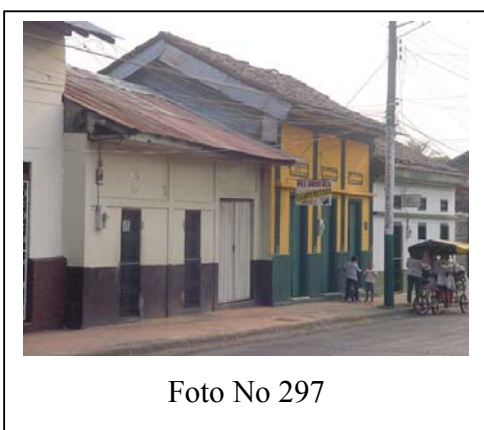
Foto No 297

Sin embargo se dan casos en el que las fachadas se encuentran pintadas con colores de tonalidades fuertes como el rosado, verde encendido, naranja, azul, entre otros; las molduras son pintadas en color blanco, de modo que estas destacan por su color como por las texturas estrilladas o detalles que presentan, tal es el caso de estilo como el Art Decó. Estas influencias también se deben a las inclusiones de moda contemporánea, debido a la importación de tendencias cromáticas aplicadas a otra tipología habitacional en un espacio ajeno a la ciudad

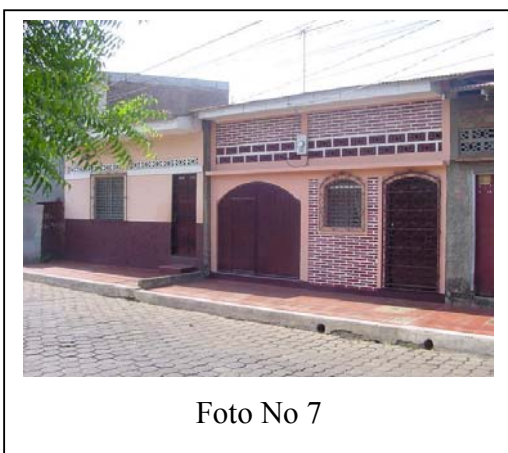
Foto No 7

molduras que son remarcadas por colores, por los zócalos adolecen de texturas, sin embargo la inserción de conceptos de elementos propios del art deco ha provocado la utilización de materiales como la piedra laja, piedra bolón y entrillados.

Sistemas modernos como la mampostería han incursionado con la utilización de fachaletas en los zócalos representando este un 15% del total

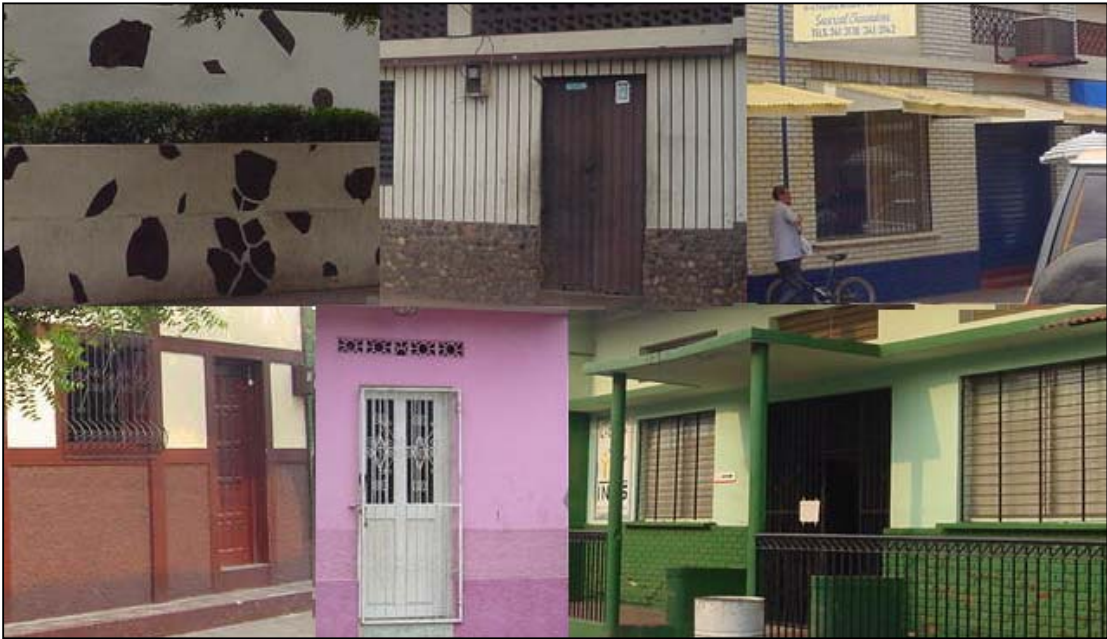
En la fotografía se pueden apreciar los distintos tipos de texturas que se presenta en la arquitectura habitacional de la zona de estudio. La incorporación de textura permite personalizar los estilos tradicionales, proporcionando así mayores posibilidades en la variedad de los elementos compositivos de las fachadas. De izquierda a derecha. En la primer foto se aprecia piedra laja (piedra zopilote) dispersa en la fachada. En la segunda la incorporación de piedra bolón a nivel de zócalo. La fotografía tercera y la sexta corresponden a los diferentes resultados de acabados mediante las fachaletas decorativas. La cuarta y quinta son viviendas que posee zócalos texturizados con arenillado rustico
